# ΠΡΟΣΤΑΣΙΑ ΚΑΙ ΑΠΟΚΑΤΑΣΤΑΣΗ ΤΗΣ ΑΥΛΗΣ ΤΗΣ ΚΛΕΨΥΔΡΑΣ ΣΤΗ ΒΟΡΕΙΑ ΚΛΙΤΥ ΤΗΣ ΑΚΡΟΠΟΛΗΣ

Υπουργείο Πολιτισμού και Αθλητισμού - Εφορεία Αρχαιοτήτων Αθηνών  
Αθήνα 2015

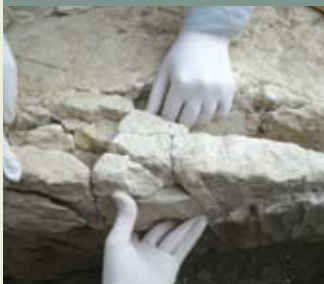
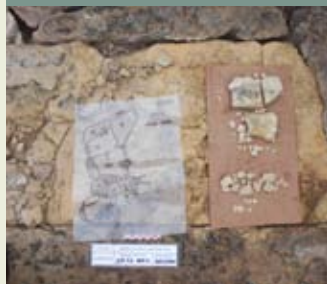
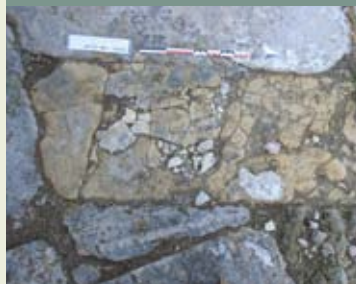
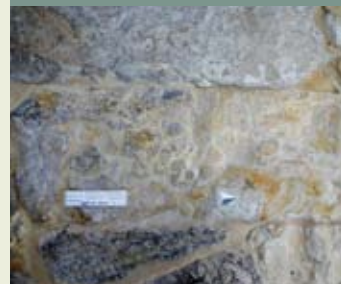
Η αυλή της Κλεψύδρας παρουσίαζε δομικά προβλήματα και κυρίως σημαντική διάβρωση της επιφάνειας των λίθων. Τα δομικά προβλήματα (ρηγματώσεις, θραύσεις και αποκολλήσεις) επικεντρώνονταν κυρίως στον ανατολικό τοίχο και αποδίδονταν στην ανερχόμενη υγρασία, την κρυσταλλοποίηση αλάτων, την ανάπτυξη φυτών και τη σεισμική δραστηριότητα. Εικόνα προχωρημένης διάβρωσης και κατακερματισμού διαπιστωνόταν σε ολόκληρη την έκταση του δαπέδου, εξαιτίας κυρίως της φύσης του ιδιαιτέρως μαλακού ασβεστόλιθου, αλλά και του μικροκλίματος της περιοχής.

- Τη συστηματική συντήρηση της επιφάνειας όλων των λίθων του δαπέδου και των τοίχων της αυλής και ειδικότερα την αφαίρεση των υλικών των παλαιότερων επεμβάσεων, τη φωτογράφιση και σχεδίαση των ορατών όψεων, τη χαρτογράφηση των φθορών, τη στερέωση ετοιμόρροπων τμημάτων, την εφαρμογή ενεμάτων και σφραγίσεων, την ταύτιση και συγκόλληση θραυσμάτων (εικ. 7-10).

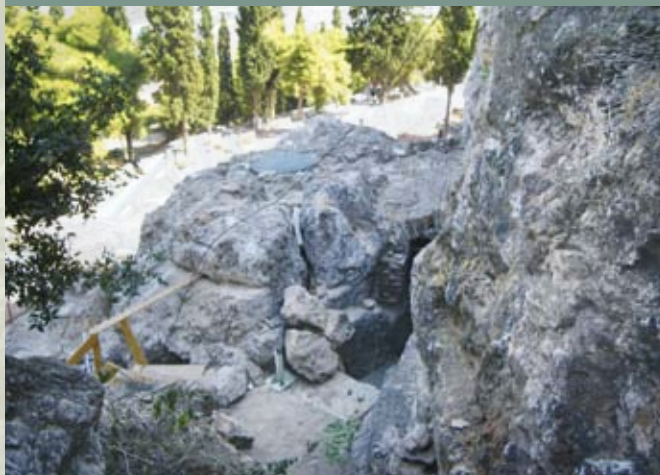
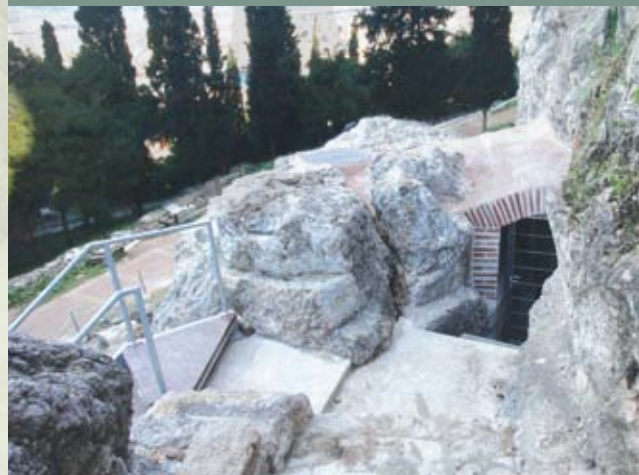
Το μνημείο εμφάνιζε μόνιμες παραμορφώσεις και σοβαρές ενδείξεις μετακινήσεων, οι οποίες αποδίδονται στην ιδιαιτερότητα της κατασκευής. Ειδικότερα, κυριαρχούσαν οι ρωγμές αποκόλλησης της τοιχοποιίας από τους παρακείμενους βράχους, καθώς και οι έντονες ρηγματώσεις στις θόλους. Παράλληλα διαπιστώνονταν έντονες βυθίσεις στην κύρια θόλο, οι οποίες οφείλονταν στην επιβάρυνση από τις νεότερες οχυρώσεις, καθώς και απώλειες υλικού, οφειλόμενες κυρίως σε γήρανση των υλικών. Σημαντικές επίσης φθορές υπήρχαν τόσο στην πλινθοδομή, όσο και στις τοιχογραφίες, εξαιτίας της υγρασίας, της εισροής ομβρίων και της ανάπτυξης του ριζικού συστήματος των φυτών.

- Απομάκρυνση καταλοίπων νεότερων κατασκευών από την οροφή, αποξήλωση άτεχνων επισκευών στο κλειδί της θόλου και αναδόμηση με νέες πλίνθους. Εφαρμογή στεγάνωσης για την προστασία από τα όμβρια (εικ. 26-27).

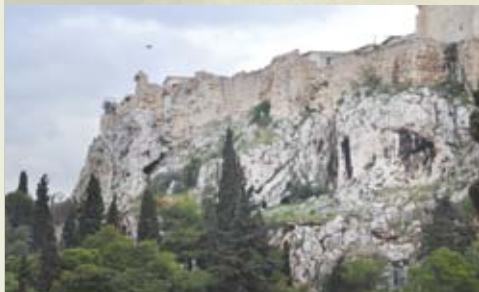
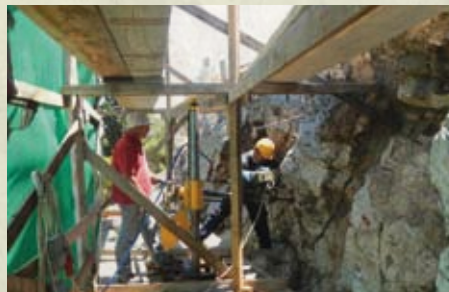
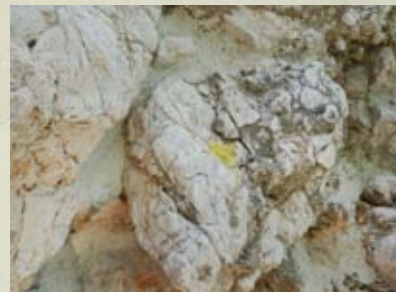
Στο ανάγλυφο του βράχου της Ακρόπολης στην ευρύτερη περιοχή της Κλιτύων, τόσο η φύση του πετρώματος, όσο και οι καιρικές συνθήκες είχαν δημιουργήσει ένα σύστημα ασυνεχειών, με αποτέλεσμα κάποιες βραχώμαζες, λόγω της διόγκωσης των αργιλικών υλικών που πληρούν τις ασυνέχειες, αλλά και των ωθήσεων από το ριζικό σύστημα φυτών και δέντρων, να καταστούν επισφαλείς.

Εργασίες στερέωσης πραγματοποιήθηκαν στο βραχώδες υπόβαθρο του θολωτού οικοδομήματος και στο μέτωπο της αυλής, καθώς και στα υπερκείμενα σπήλαια Διός και Απόλλωνος. Περιελάμβαναν την τοποθέτηση αγκυρώσεων, καθώς και την εφαρμογή κονιαμάτων και ενεμάτων για την αύξηση της διατμητικής αντοχής των ασυνεχειών και τη διασφάλιση των επισφαλών βραχωδών μαζών (Εικ. 43-45).
