# ΠΡΟΣΤΑΣΙΑ ΚΑΙ ΑΠΟΚΑΤΑΣΤΑΣΗ ΤΗΣ ΑΥΛΗΣ ΤΗΣ ΚΛΕΨΥΔΡΑΣ ΣΤΗ ΒΟΡΕΙΑ ΚΛΙΤΥ ΤΗΣ ΑΚΡΟΠΟΛΗΣ

Υπουργείο Πολιτισμού και Αθλητισμού - Εφορεία Αρχαιοτήτων Αθηνών  
Αθήνα 2015

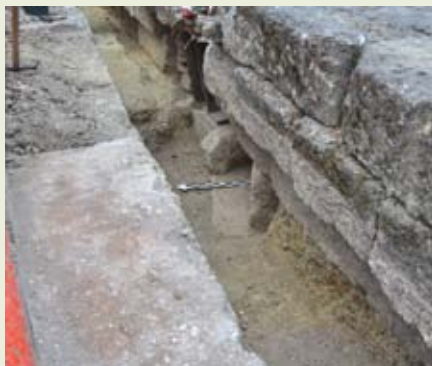
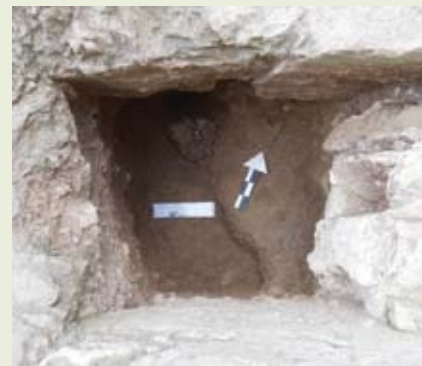
- Ανασκάφθηκαν εξωτερικά οι τοίχοι, μέχρι το επίπεδο έδρασής τους και αποκαλύφθηκαν και πάλι οι έξοδοι των δύο αγωγών υπερχείλισης της πηγής στο βόρειο τοίχο, ενώ διερευνήθηκε κατά τόπους, όπου αυτό ήταν εφικτό, το υπόστρωμα του δαπέδου (Εικ. 21-22).

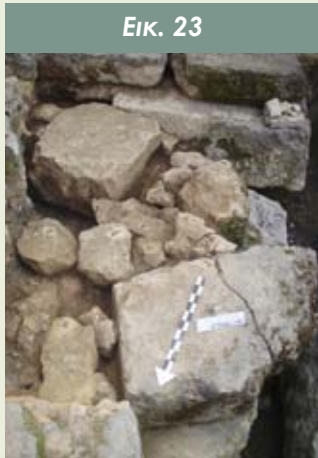
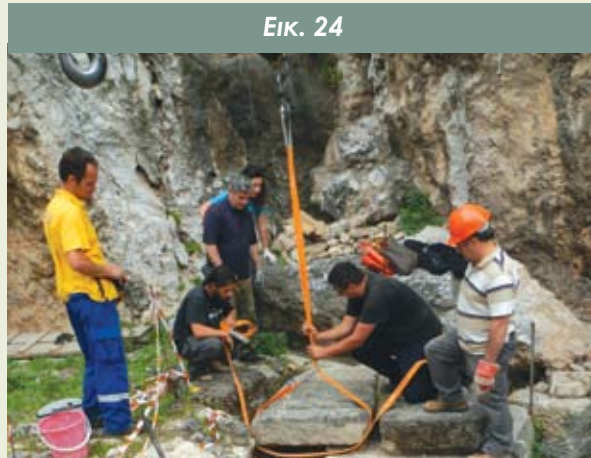
- Αποδομήθηκε η κατασκευή από λίθους στη νότια προέκταση του εγκάρσιου τοίχου της αυλής, προκειμένου να διερευνηθεί η πορεία του αγωγού υπερχείλισης της πηγής των κλασικών χρόνων και να διευθετηθεί η απορροή των υδάτων και στη συνέχεια οι λίθοι επανατοποθετήθηκαν στην αρχική τους θέση (Εικ. 23-24).

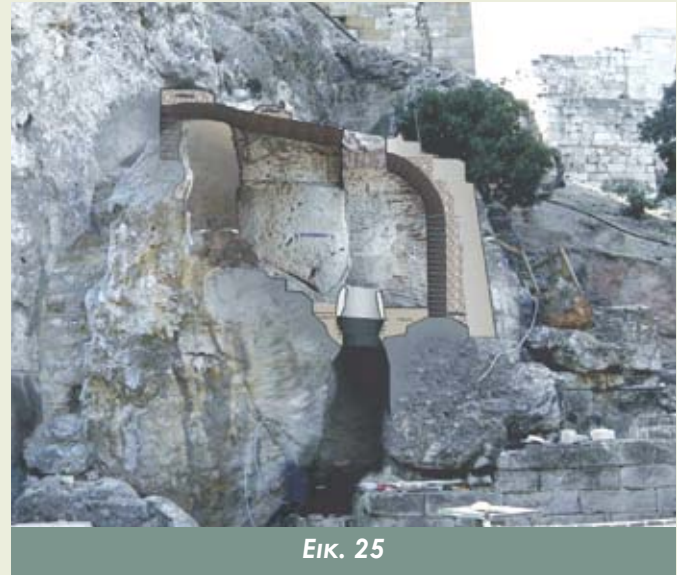
Εικ. 25

Το οικοδόμημα, συνολικού εμβαδού 11,30τμ. περίπου, περιέβαλλε το φρέαρ που διανοίχθηκε κατά τους ρωμαϊκούς χρόνους ανάμεσα στους πεσμένους βράχους, 5 περίπου μέτρα πάνω από τη στάθμη του νερού της αρχαίας πηγής. Η διάταξη της κατασκευής ορίζεται αφενός από το ανάγλυφο του βράχου και αφετέρου από τους δύο ανώτερους καταπεσμένους βραχώδεις όγκους, σχηματίζοντας σε κάτοψη σχήμα Γ με θολωτή οροφή και διαμόρφωση κόγχης στα δυτικά, καθώς και μια πεπλατυσμένη θόλο στο ανατολικό επίμηκες τμήμα. Οι πλευρές συμπληρώνονται από πλινθόκτιστα και επιχρισμένα τμήματα. Στο βραχώδες δάπεδο έχουν λαξευτεί τρεις βαθμίδες, ενώ για την άντληση του νερού χρησιμοποιήθηκε μαρμάρινο πηγαδόστομο. Οι τοίχοι εξωτερικά είναι χτισμένοι με δόμους από λίθους και σειρές από οπτοπλινθούς, με ισχυρό συνδετικό κονίαμα (εικ. 25, φωτορεαλιστική απόδοση Μ. Λεφαντζής).

Το μνημείο εμφάνιζε μόνιμες παραμορφώσεις και σοβαρές ενδείξεις μετακινήσεων, οι οποίες αποδίδονται στην ιδιαιτερότητα της κατασκευής. Ειδικότερα, κυριαρχούσαν οι ρωγμές αποκόλλησης της τοιχοποιίας από τους παρακείμενους βράχους, καθώς και οι έντονες ρηγματώσεις στις θόλους. Παράλληλα διαπιστώνονταν έντονες βυθίσεις στην κύρια θόλο, οι οποίες οφείλονταν στην επιβάρυνση από τις νεότερες οχυρώσεις, καθώς και απώλειες υλικού, οφειλόμενες κυρίως σε γήρανση των υλικών. Σημαντικές επίσης φθορές υπήρχαν τόσο στην πλινθοδομή, όσο και στις τοιχογραφίες, εξαιτίας της υγρασίας, της εισροής ομβρίων και της ανάπτυξης του ριζικού συστήματος των φυτών.
